**三亚天涯三亚凤凰水城 D 区项目二期  
C 组团（D-07 地块）高层精装修工程  
（标段 1）  
“5·5”一般高处坠落事故调查报告**

**三亚市政府事故调查组  
2023 年 11 月 9 日**

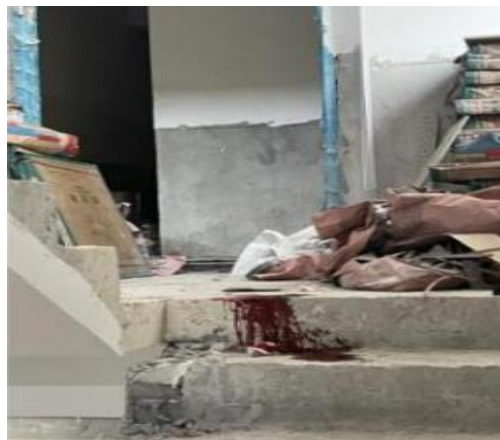
图 3 现场照片

15 时 40 分许，熊某勇从三楼作业平台发生坠落，下落过程中碰到在二楼干活的刘登奇腿部后，摔至二楼作业平台，头部着地出血。事故发生时，现场除刘登奇之外，无其他人员。刘登奇在二楼作业，没有目睹在三楼作业的熊某勇坠落经过。

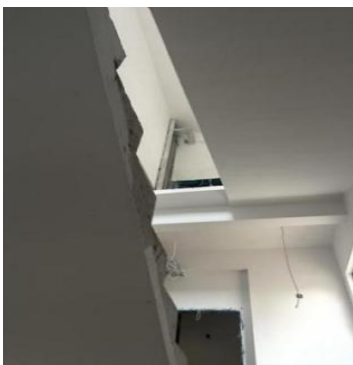
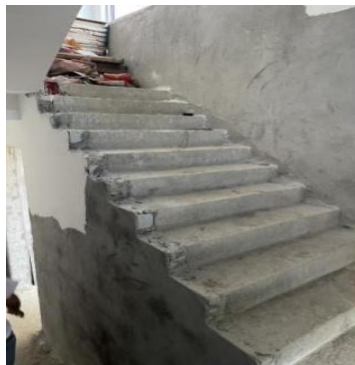
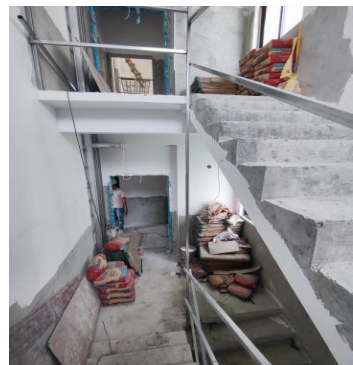
图 4 事故楼梯间现场

现场情况：事故施工现场管理混乱，楼梯间二、三楼平台堆放各种散乱的瓷砖、砂石料等装修材料；事故发生时，楼梯间无防护栏杆；事故发生后，相关单位安装了临时防护栏杆。（如图 4c 所示）

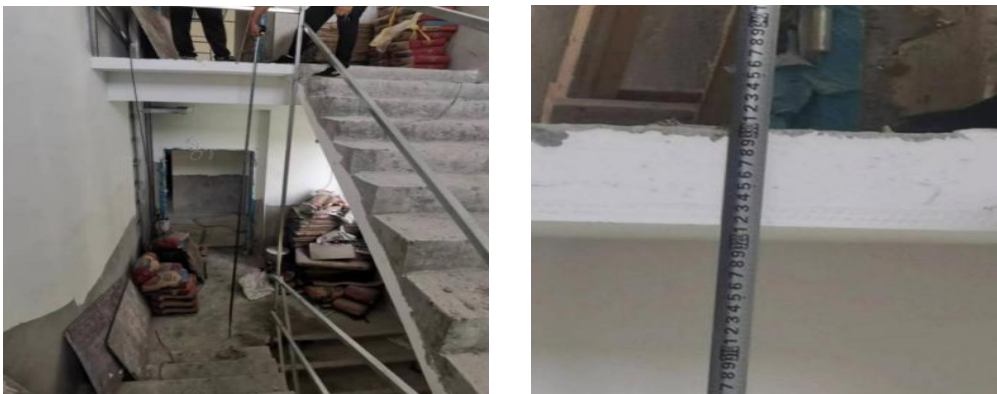
图 5 作业面至坠落面高度（330cm）测量图

经事故调查组调查分析研判：事故发生时，现场楼梯间二、三楼平台间坠落高度 330cm，深圳万德未正确区分施工现场临边高处作业安全防护栏杆和装修工程中的楼梯栏杆，未按照国家标准要求在开始进场施工前，在楼梯间及楼梯平台设置密目式安全立网或工具式栏板进行封闭的防坠落安全防护栏杆<sup>[3]</sup>，仅靠对施

事故发生的直接原因：事故现场配套楼楼梯间及楼梯作业平台无防止临边高处坠落的防护栏杆等保证施工现场本质安全的安全防护措施。

**作业高度测量：**经现场测量，三楼作业面至二楼坠落面的高度为 330cm。（如图 5 所示）
